汉中市光荣院建设项目

水土保持方案报告表

(报批稿)

汉中市光荣院建设项目水土保持方案报告表

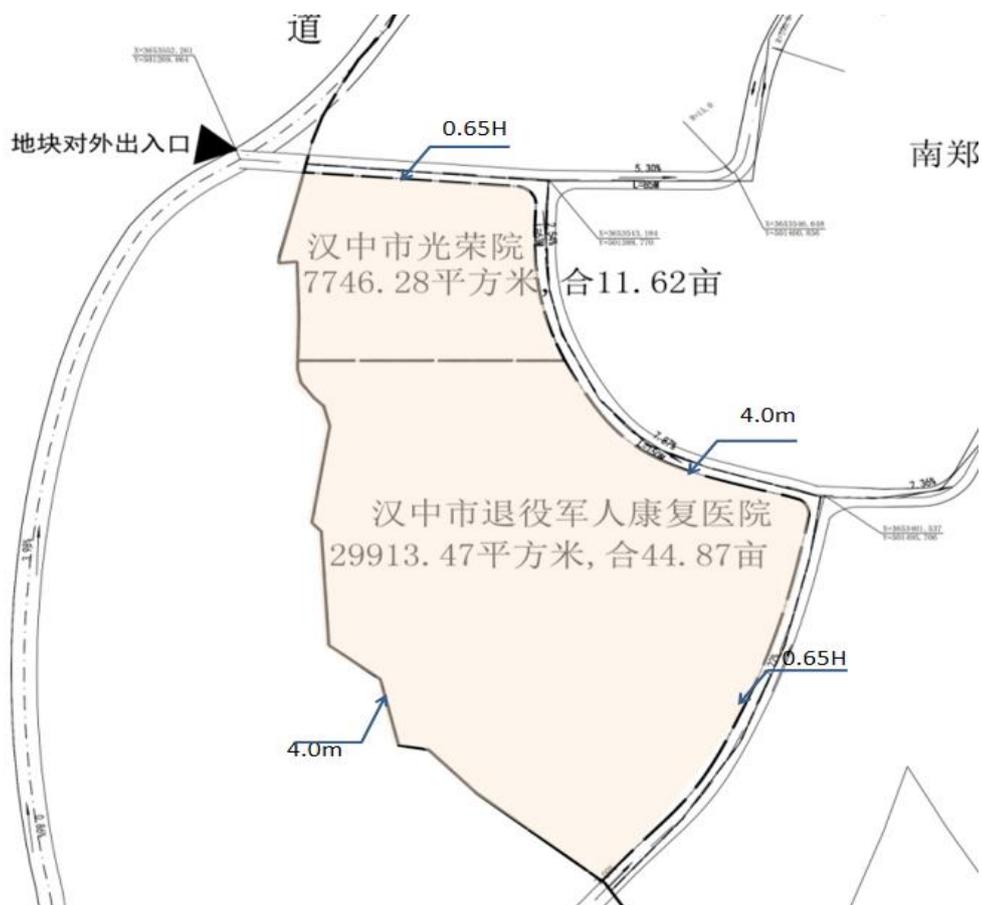
图 2-1 相邻项目

本项目与汉中市退役军人康复医院整体迁建项目相邻，如图 2-1 所示。

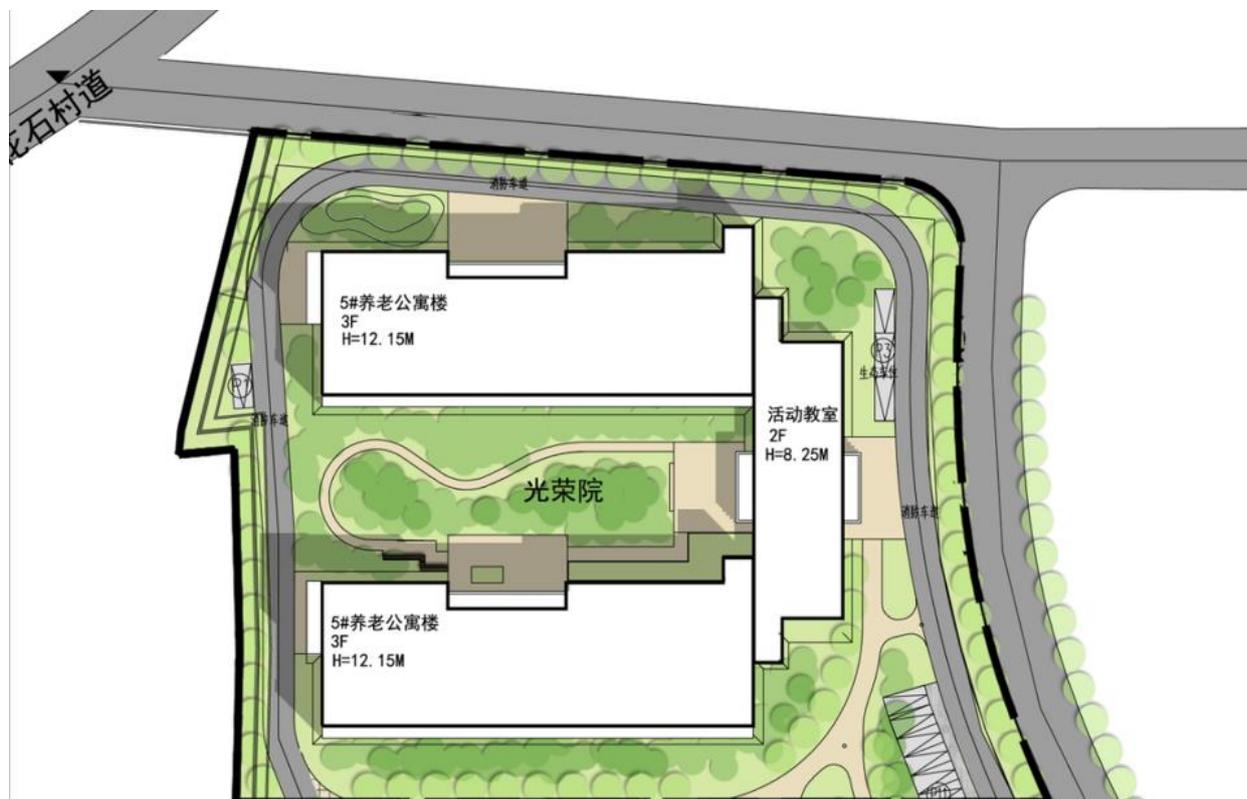
图 2-1 总平面布置图

光荣院设计三栋建筑，包括两栋公寓楼和一栋活动室，其中两栋公寓楼南北向布置，活动室东西向布置于两栋公寓楼东侧，三栋建筑围合成凹字形建筑，人流流线由活动室一楼大厅进入，流线清晰流畅，围合区域做庭院景观，公寓楼具有较好的独立性、静谧性，围合感强、方便管理。

养老住院楼设计为一栋建筑，框架结构，建筑设计为倒 U 字形建筑，面积约 6750 平方米，建筑分为三部分，其中南北朝向两部分养老公寓楼，计为 3 层，每部分建筑长约 54 米，宽约 19 米，建筑设计形式为内廊连接两侧功能房屋，南面为 2 人间居室，3 层局部为单人间居室，每层 26 间，共 78 间，135 张床位，北面设置了娱乐、餐厅、备餐、会客、洗衣消毒以及助浴和家属临时留宿等辅助用房，另外东侧一部分活动室设计长约 34.5 米，宽约 14.5 米，建筑为 2 层，建筑设计为大通间，主要设置包括老人康复中心、健康评估、理发整装及棋牌室、书法绘画室、体育锻炼室等各类活动室。三部分建筑设计每层 4 部楼梯，养老公寓每部分 2 部电梯（含一部无障碍电梯）。建筑立面设计原则为形式与功能有机结合，充分考虑老年人对颜色和立面的需求，与周围环境相协调，建筑立面简洁美观，采用“现代中式”风格，借鉴“粉墙黛瓦”的意向，采用乳白色的外墙涂料，浅灰色面砖，淡褐色类似竹木材料的仿真漆，在白色为主色调的建筑中增添了材料变化和色彩的层次，给人带来一种温暖感，使人有一种贴近自然，融于自然的感觉。身心得到彻底的放松和愉悦。养老公寓楼设计层数 3 层，建筑首层设计层高 4.2 米，二三层每层设计层高均 3.9 米，地面距室外地平 0.15 米，建筑总高度约为 12.15 米。

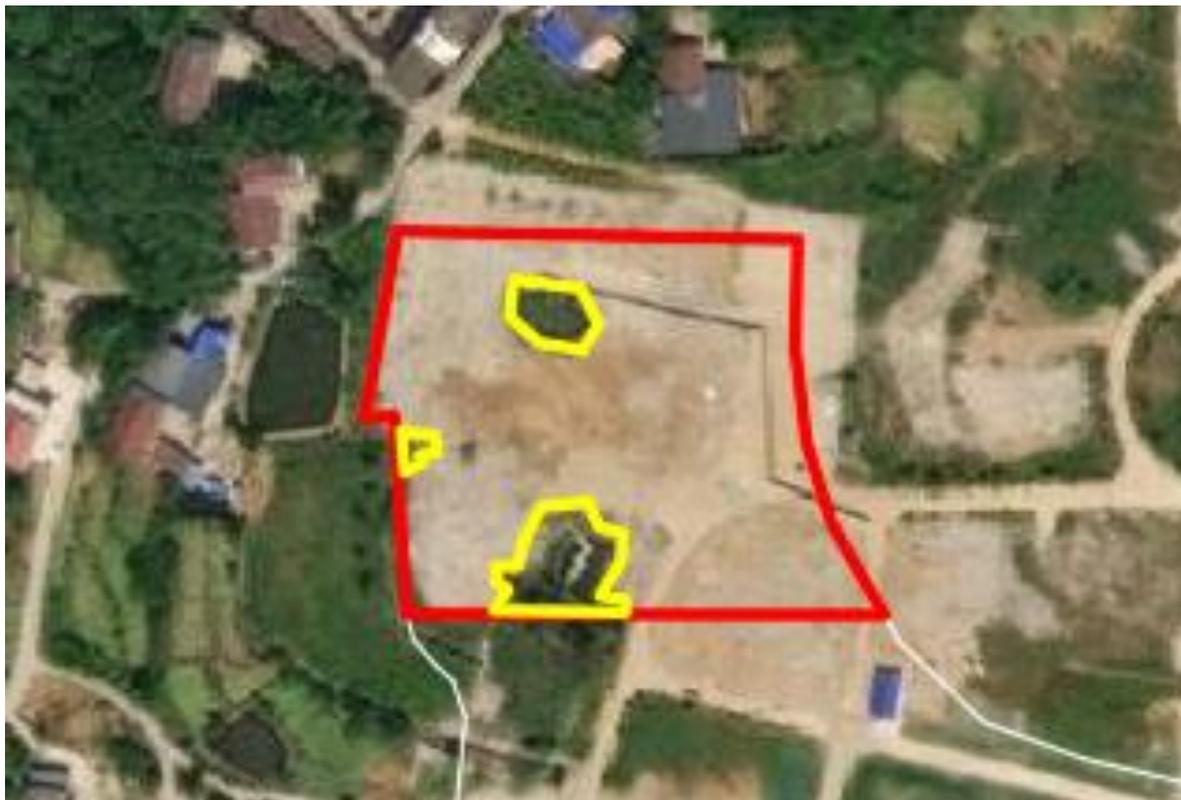
图 2-2 表土剥离范围示意图

为保护珍贵的表土资源不被浪费，且遵循应剥尽剥原则，项目建设前进行表土剥离，对项目占地内可剥面积进行全部剥离，可剥离表土面积为 0.13hm^2 ，按照 0.30m 的厚度实施表土剥离，总剥离量为 0.04 万 m^3 ，在项目绿化阶段，全部进行利用。其中景观绿化区 0.28hm^2 ，覆土厚度 0.4cm ，共计覆土量 0.11 万 m^3 ，其中 0.07 万 m^3 表土来自汉中市退役军人康复医院整体迁建项目。项目表土剥离范围示意图如图 2-2。

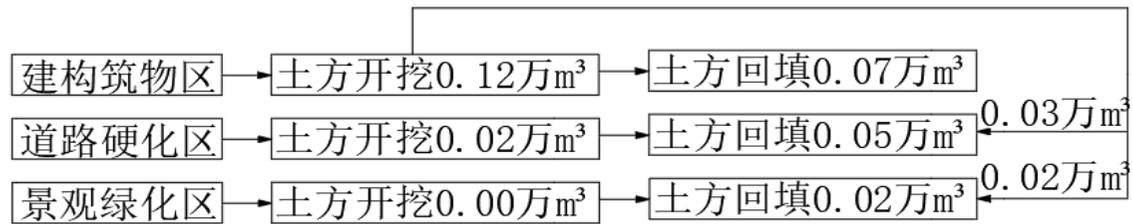
图 2-4 一般土石方流向框图

综上所述,项目一般土石方总挖方 0.14 万 m^3 ,回填方 0.14 万 m^3 ,无借方,无弃方。土石方平衡见下表 2-4。

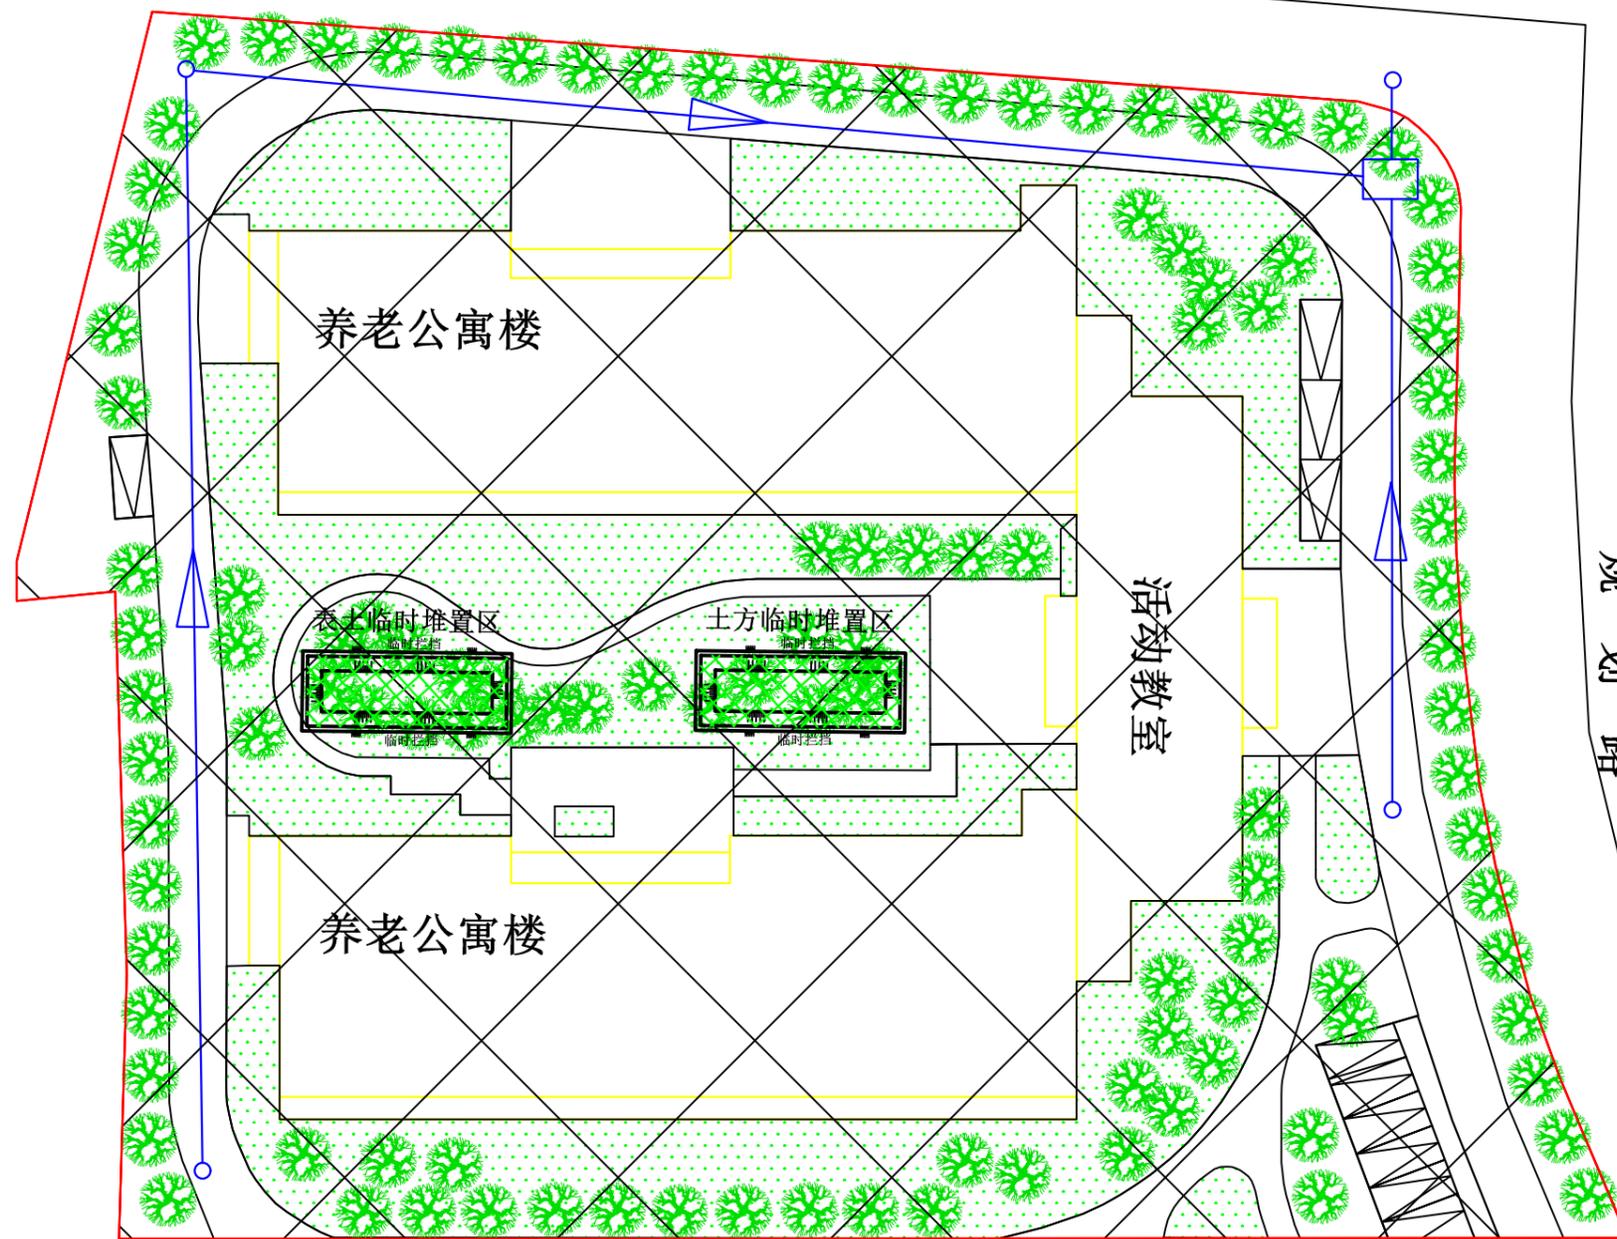
汉中市建设项目环保工程有限公司			
核定	吕飞	初步设计	
审查	惠飞龙	水土保持设计部分	
校核	杨昆	汉中市光荣院建设项目	
设计	李彬	临时措施布置图	
制图	苟希雅		
比例	1:500		
设计证号		日期	2022年8月
资质证号		图号	附图06

- 图 例
- 防治责任范围
 - 临时排水沟
 - 临时沉砂池
 - 临时堆置区
 - 临时苫盖
 - 临时拦挡

(1) 临时堆土场区：根据实际情况，本项目共设临时堆土场 2 处，分别为表土临时堆土场 1 处，开挖土方临时堆土场 1 处，布设位置见附图 06。

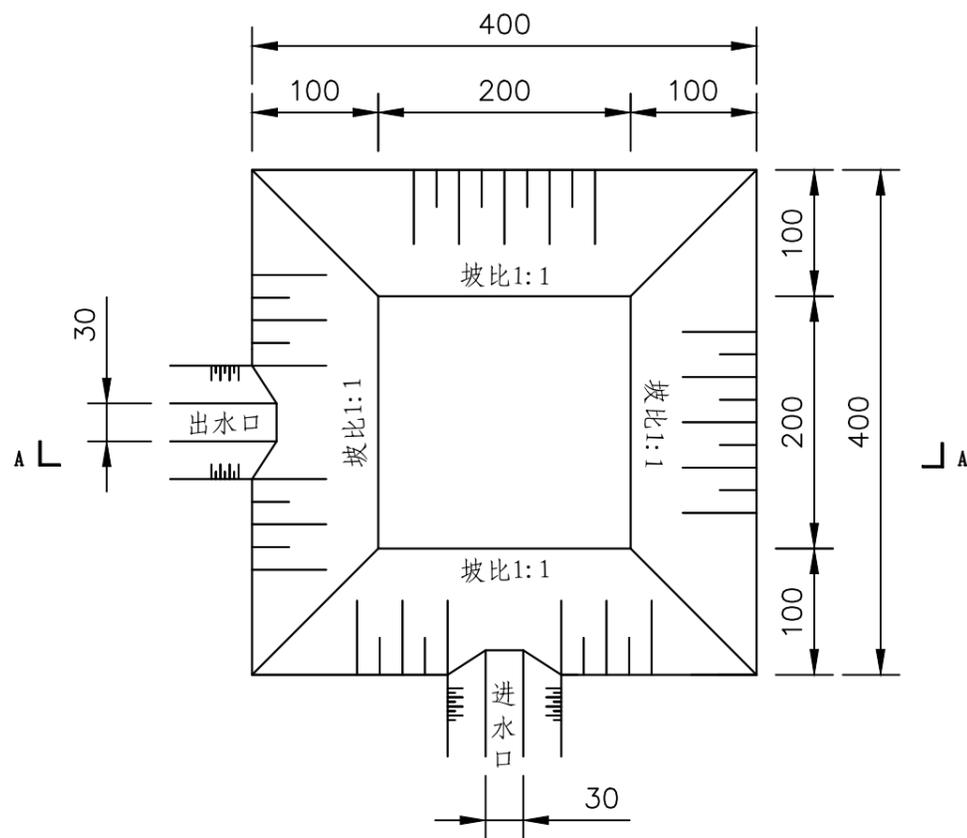
沉砂池平面图 1:50

- 1、图中尺寸均为cm。
- 2、沉砂池布置根据施工实际，依据地形布置。
- 3、沉砂池、截排水沟均用本土夯填，使其干密度达到 $1.55t/m^3$ 以上。
